# Georadari abil arheoloogiamälestiste otsimine

Hannes Tõnisson

ESTGIS 2020, Eestis

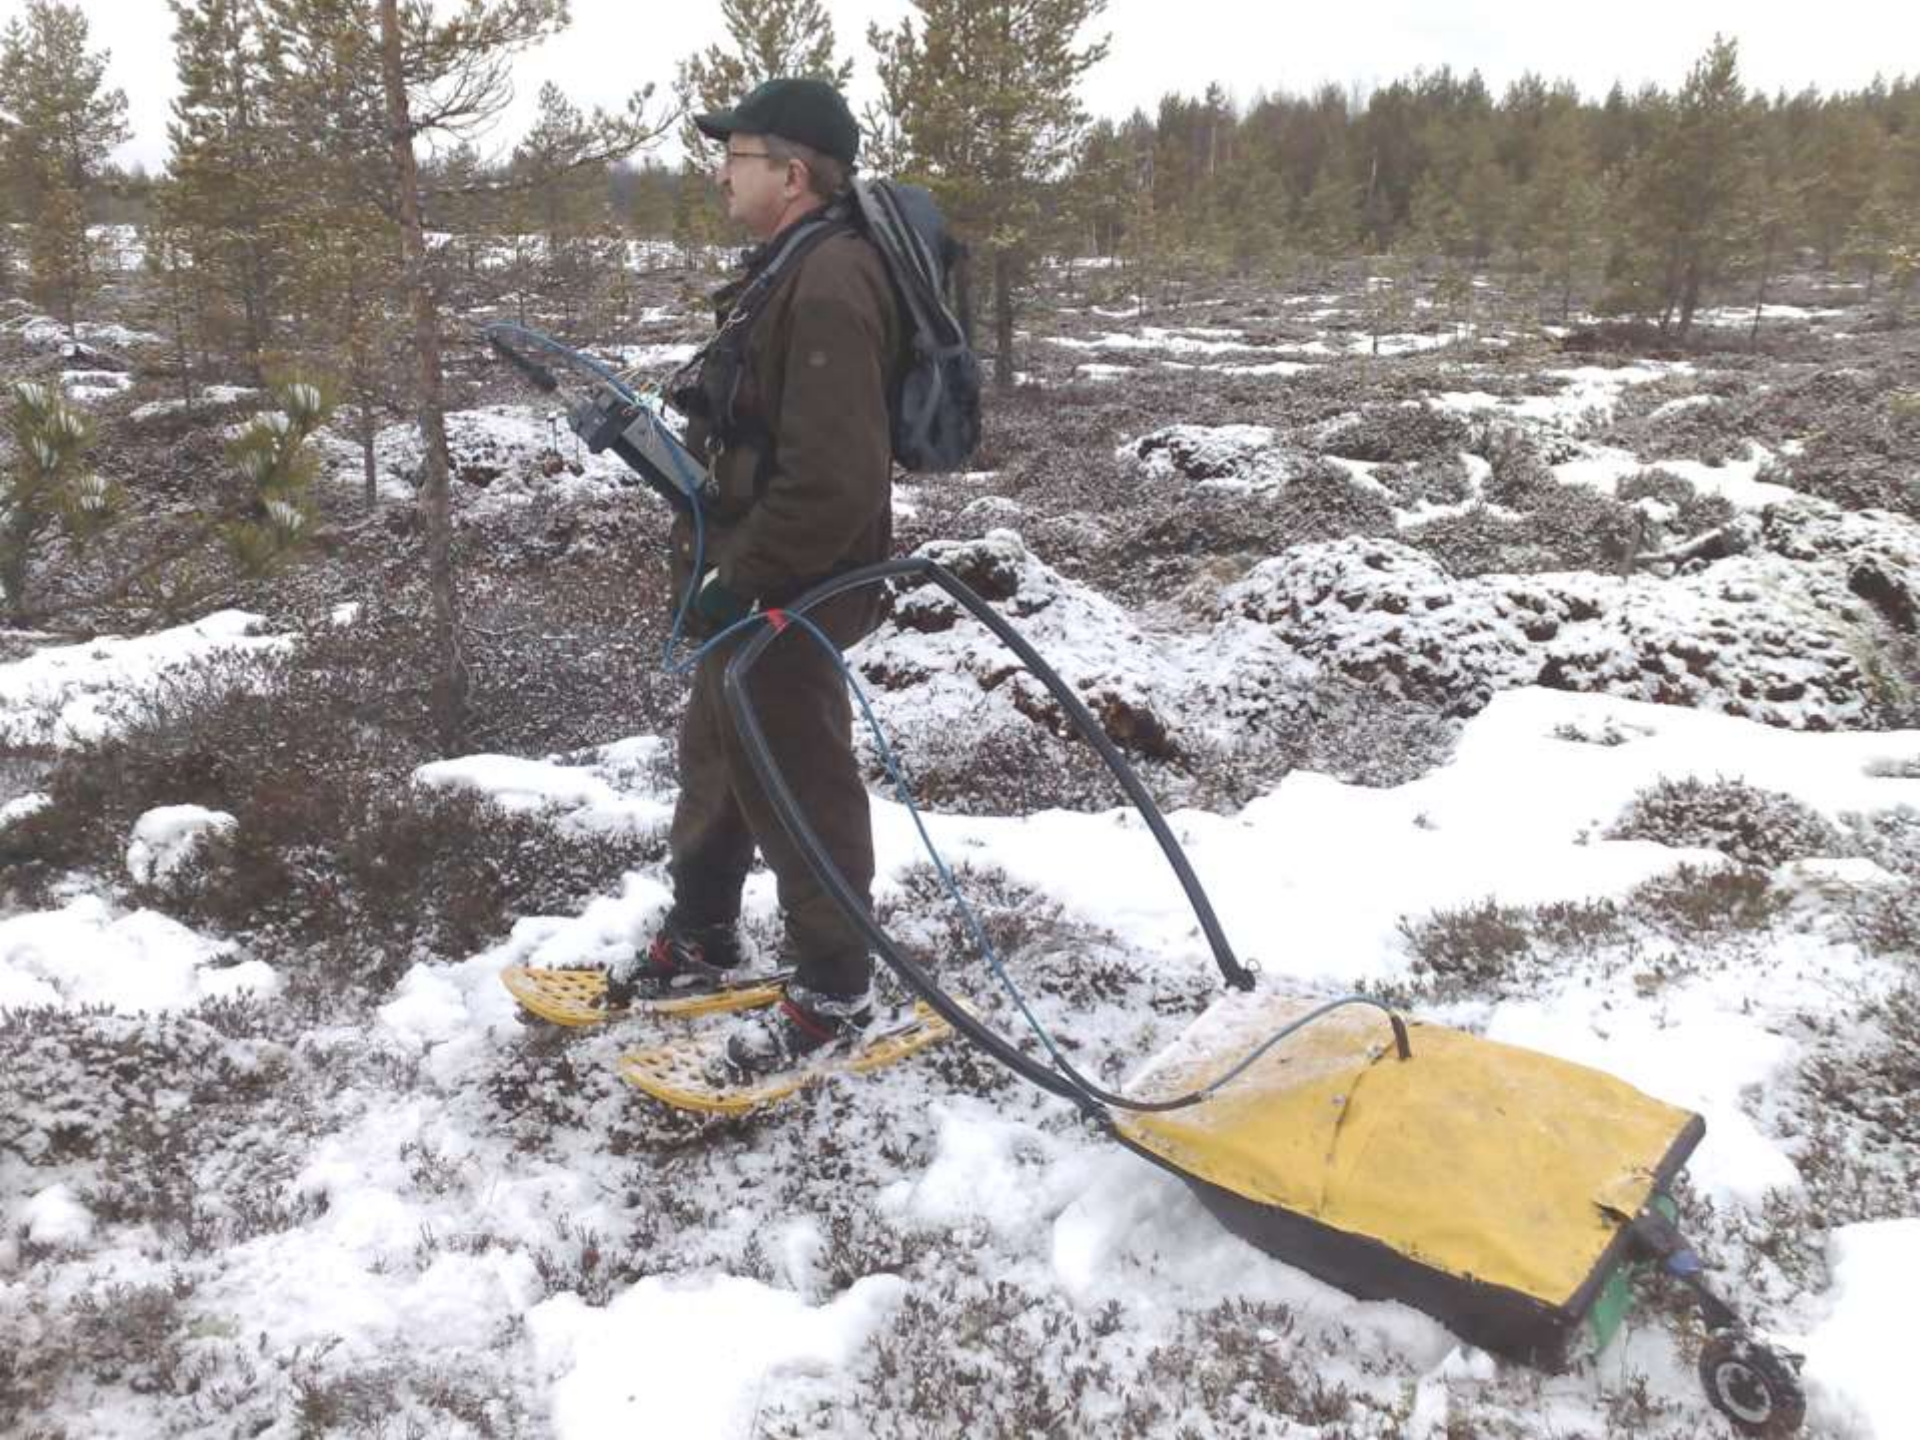
Väheneb raskus, kaovad juhtmed,  
muutub juhtpult

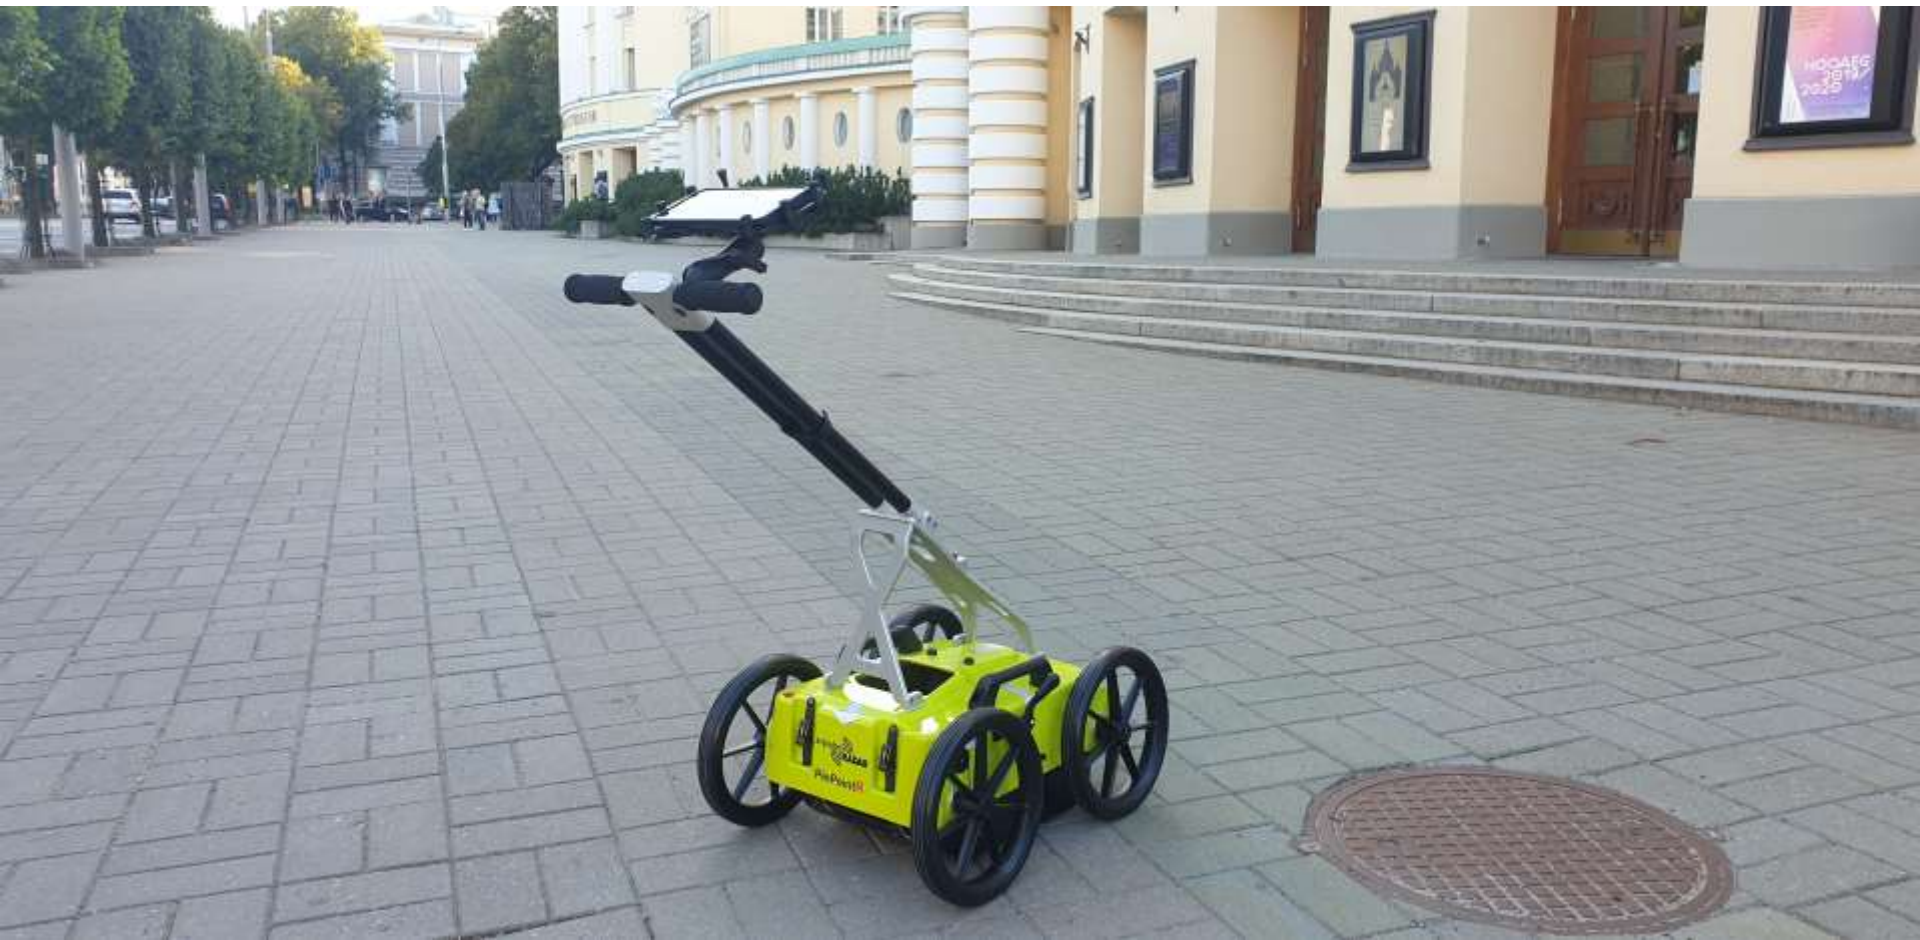
Antenni suurus jääb, sõltub  
sagedusest

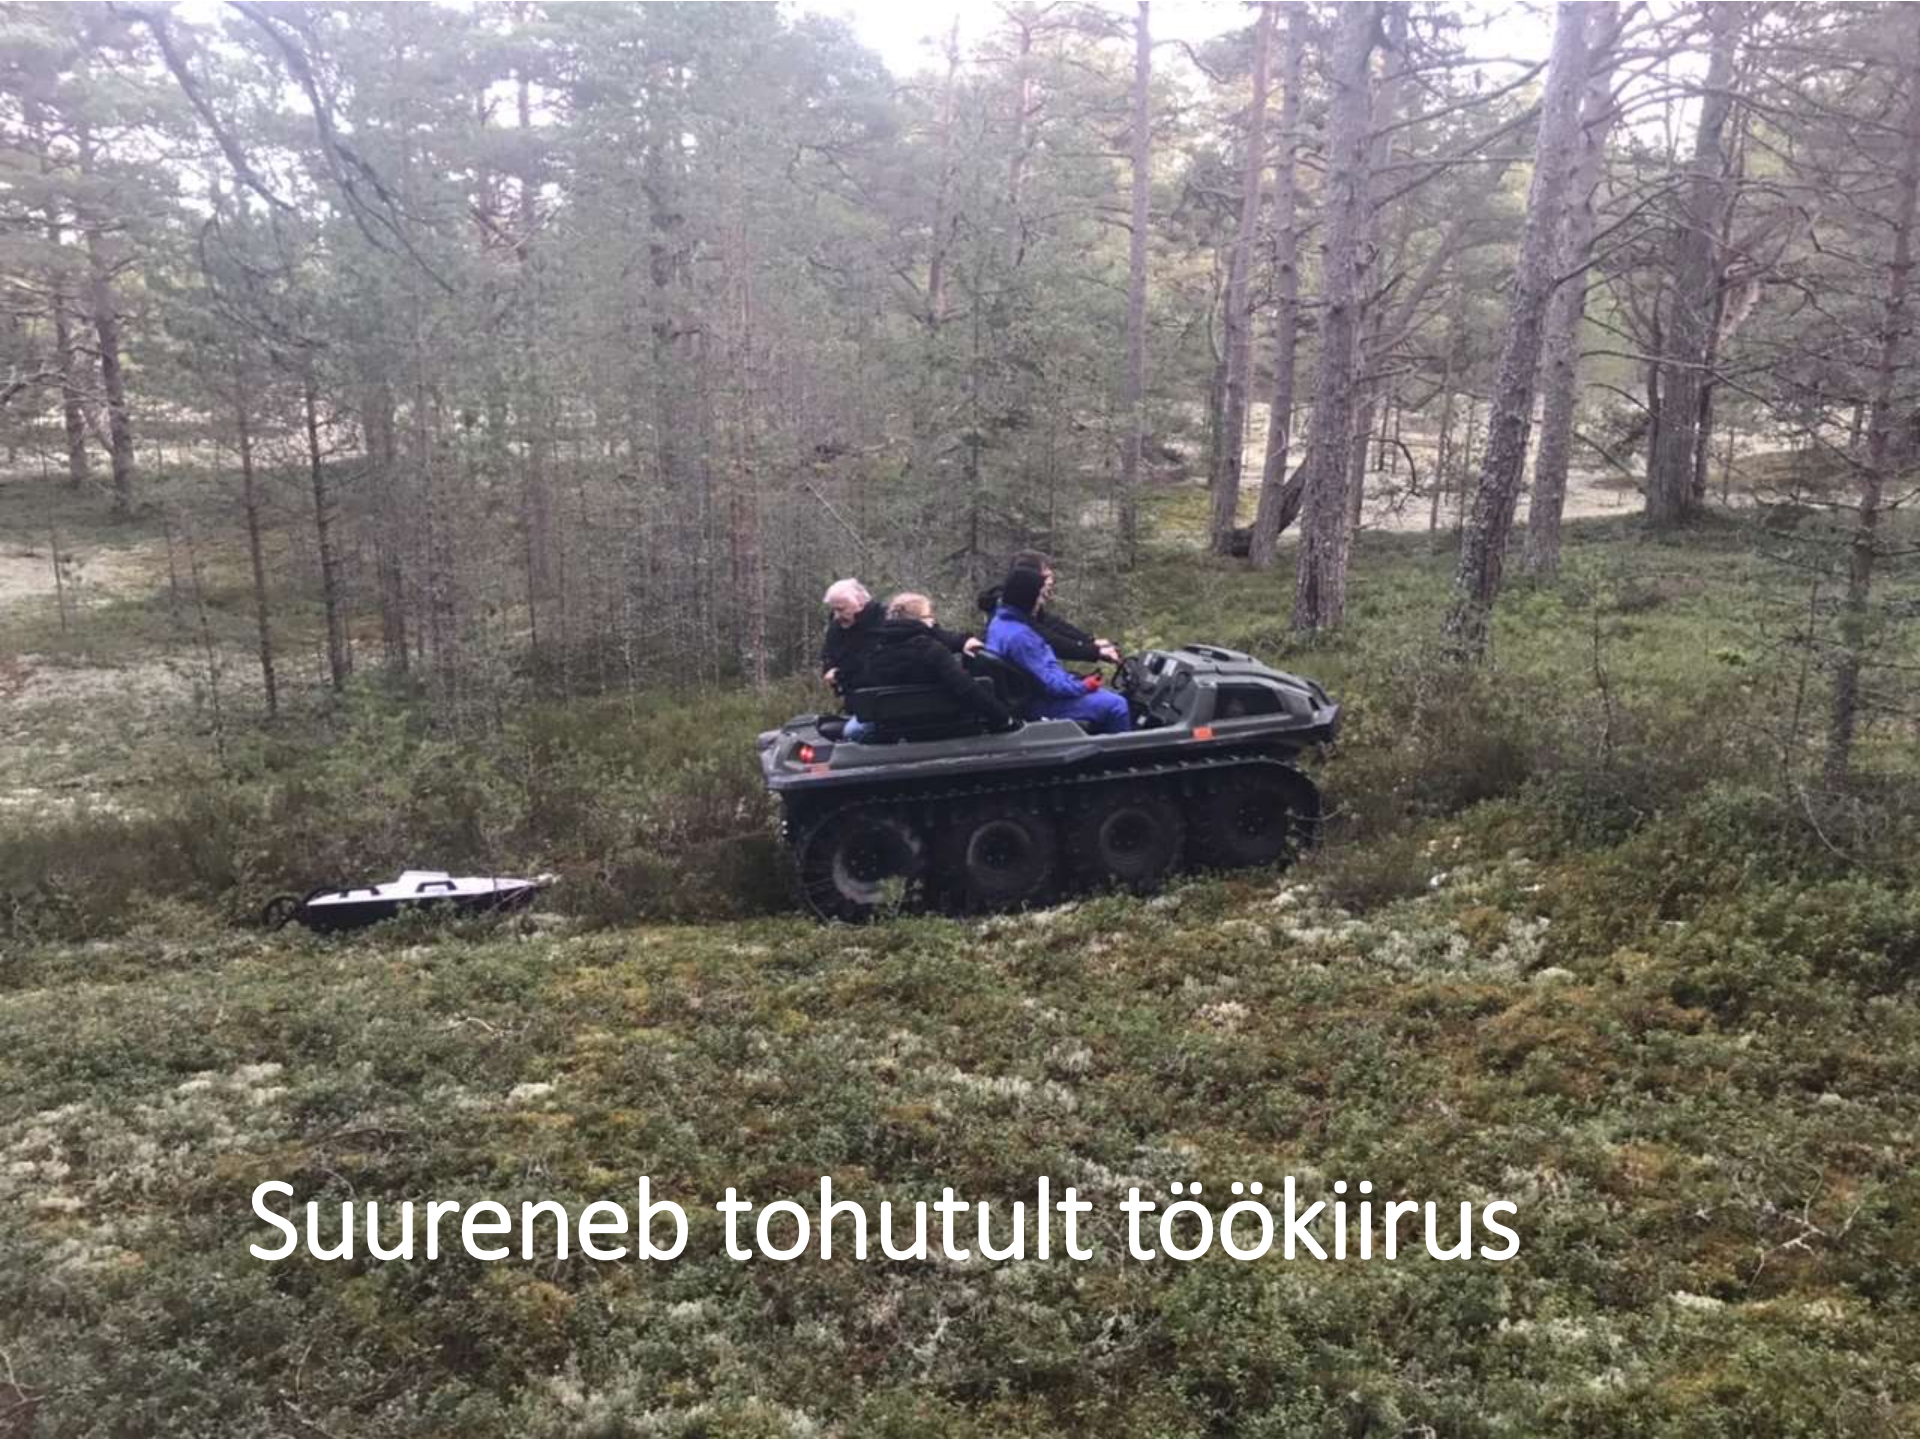
Suureneb tohutult töökiirus

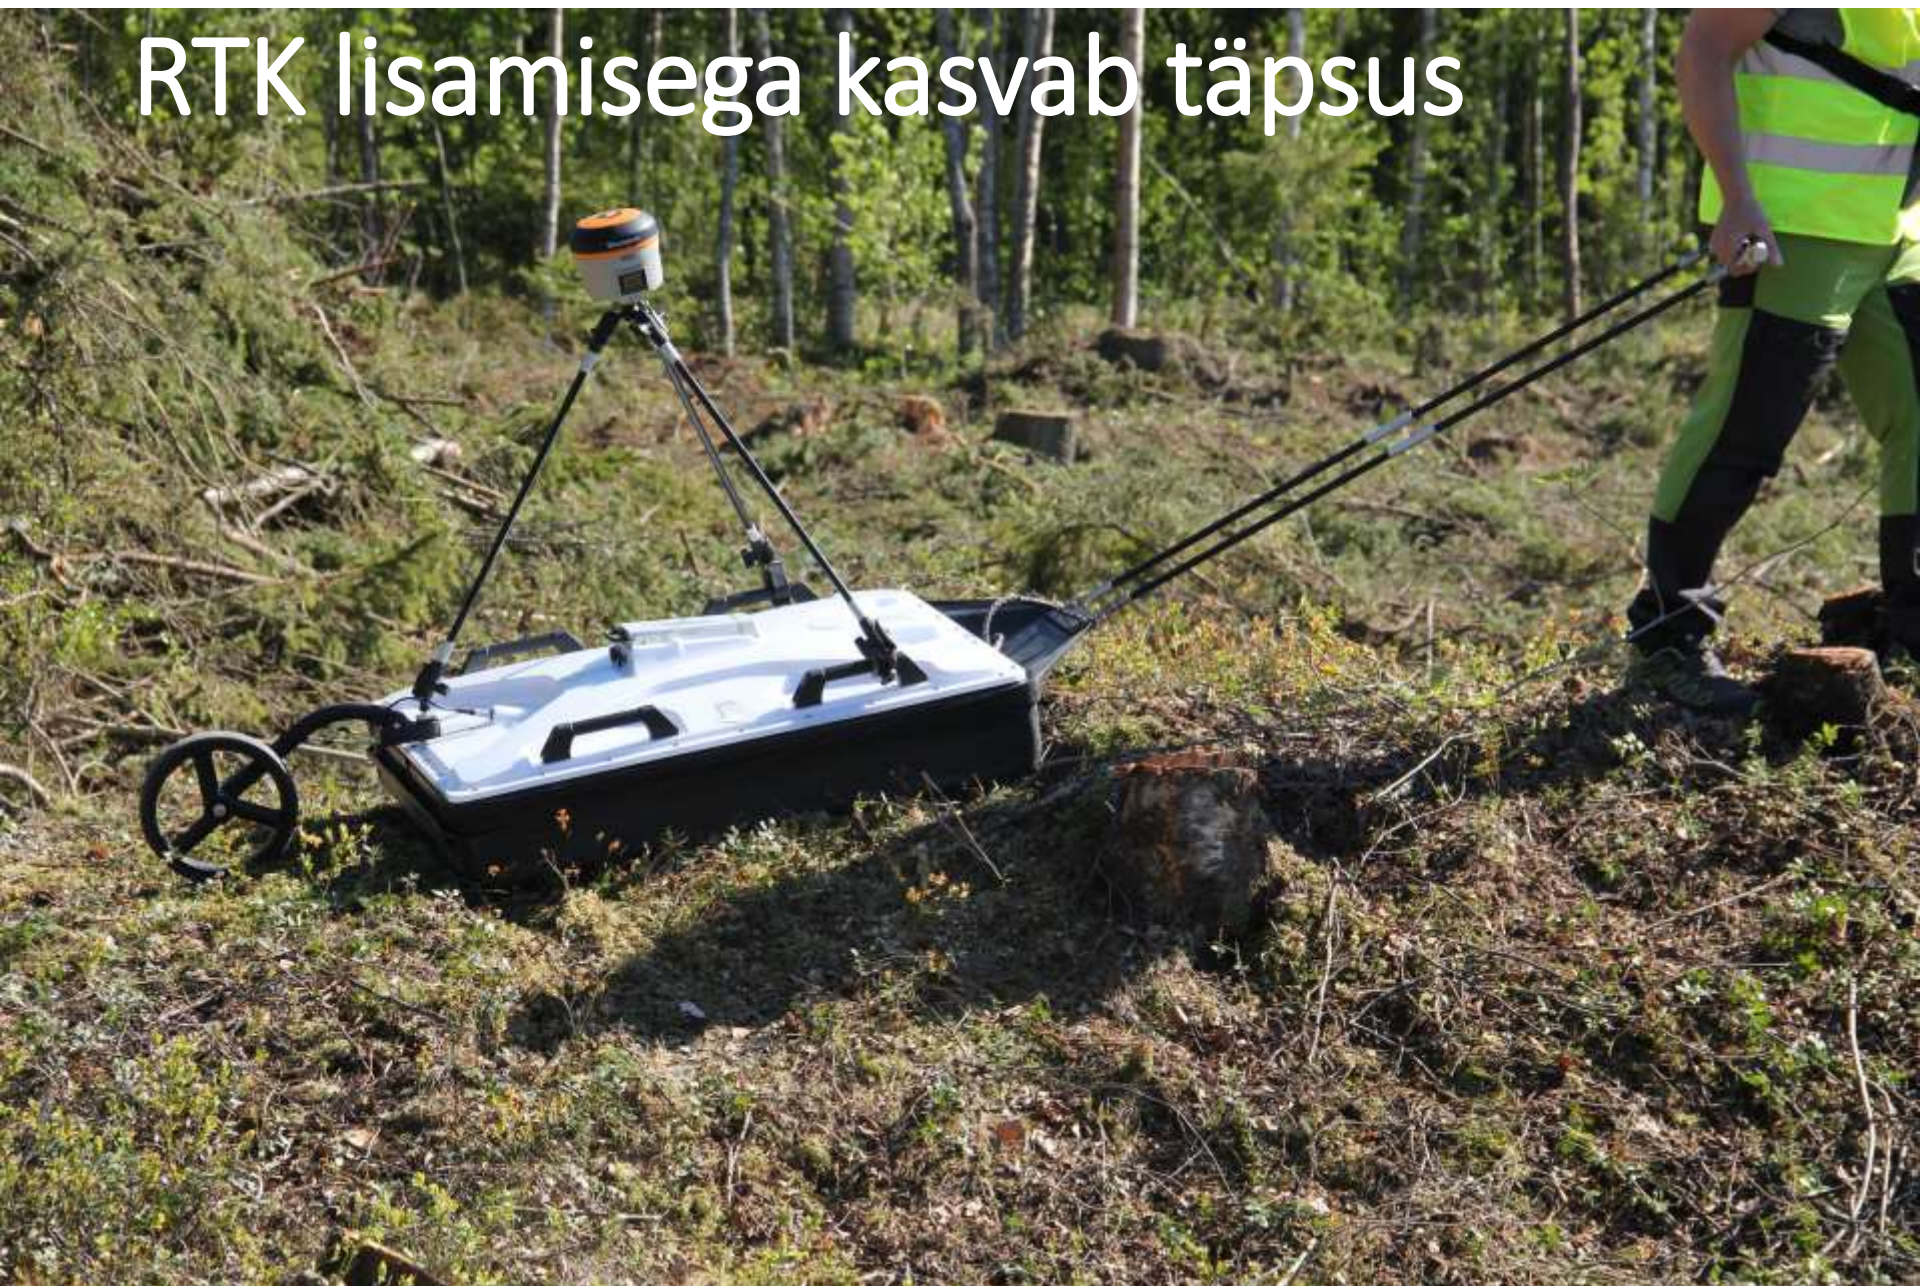
# RTK lisamisega kasvab täpsus

Lisanduvad array tüüpi lahendused, ehk ühes antennis on mitu kanalit, kasvas tööjõudlus, saab jälitada laseriga.

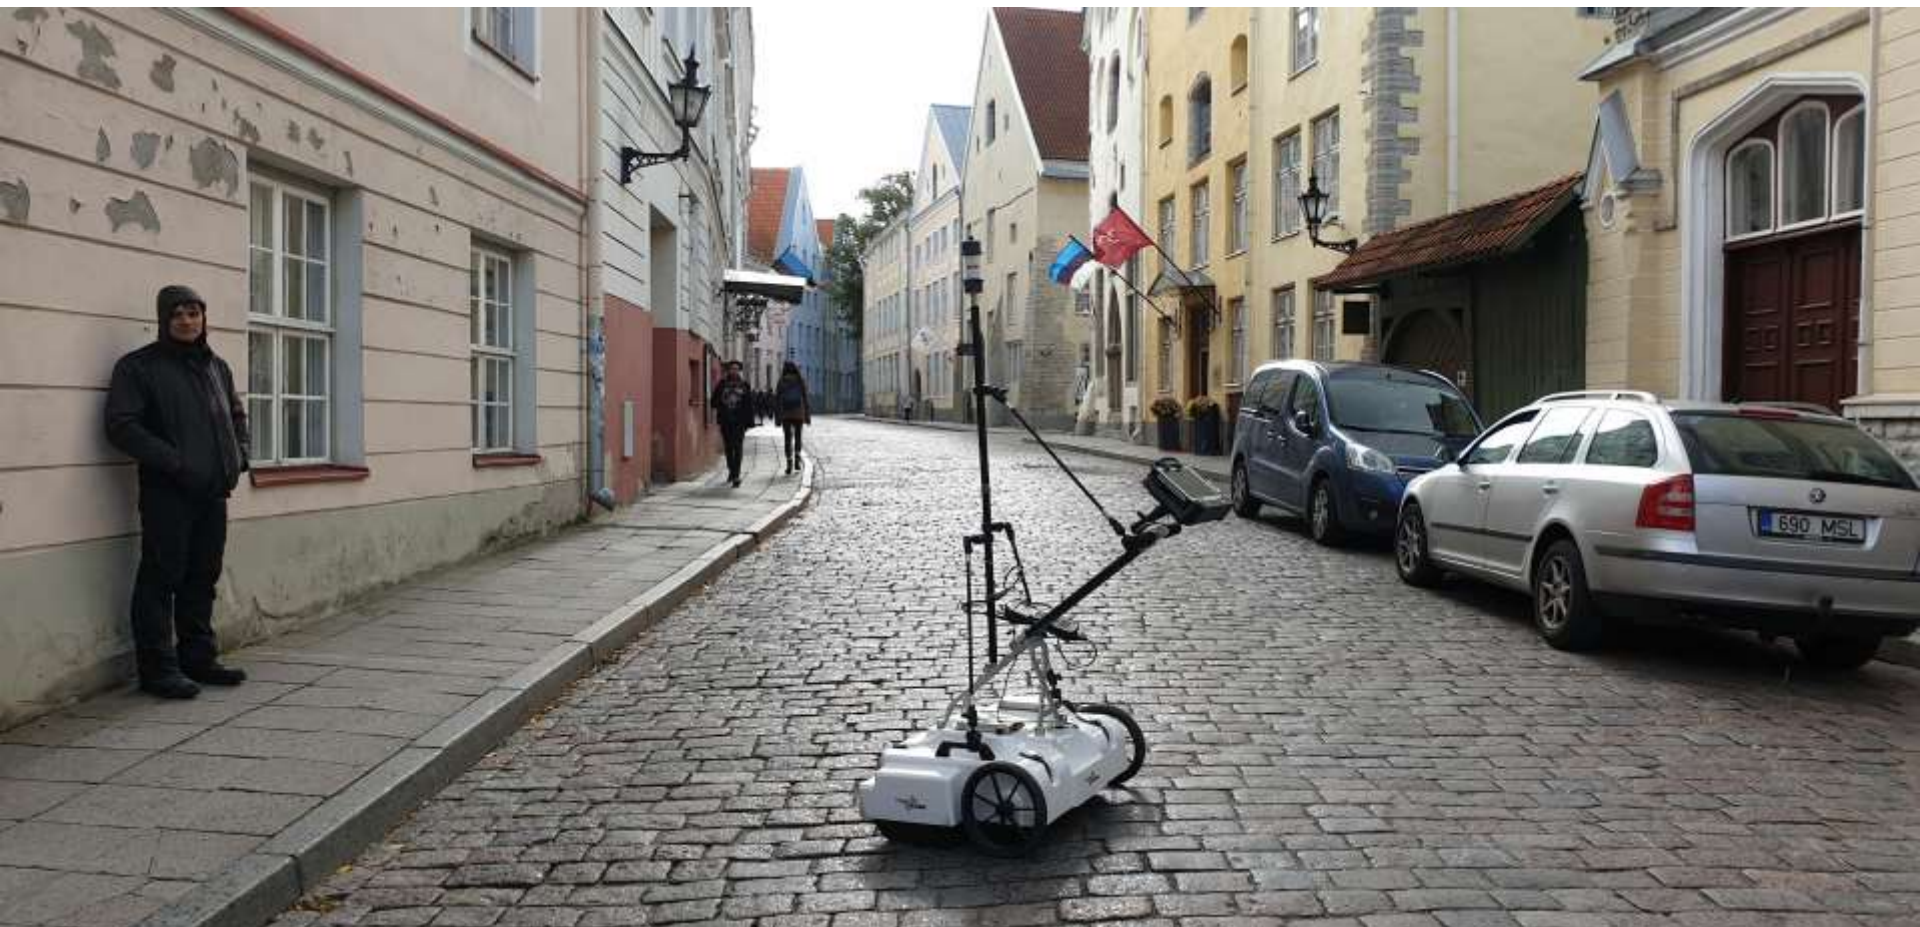
Ritta lisatavate kanalite arvul pole pea  
piire, töökiirus on kasvanud 110 km-ni  
tunnis

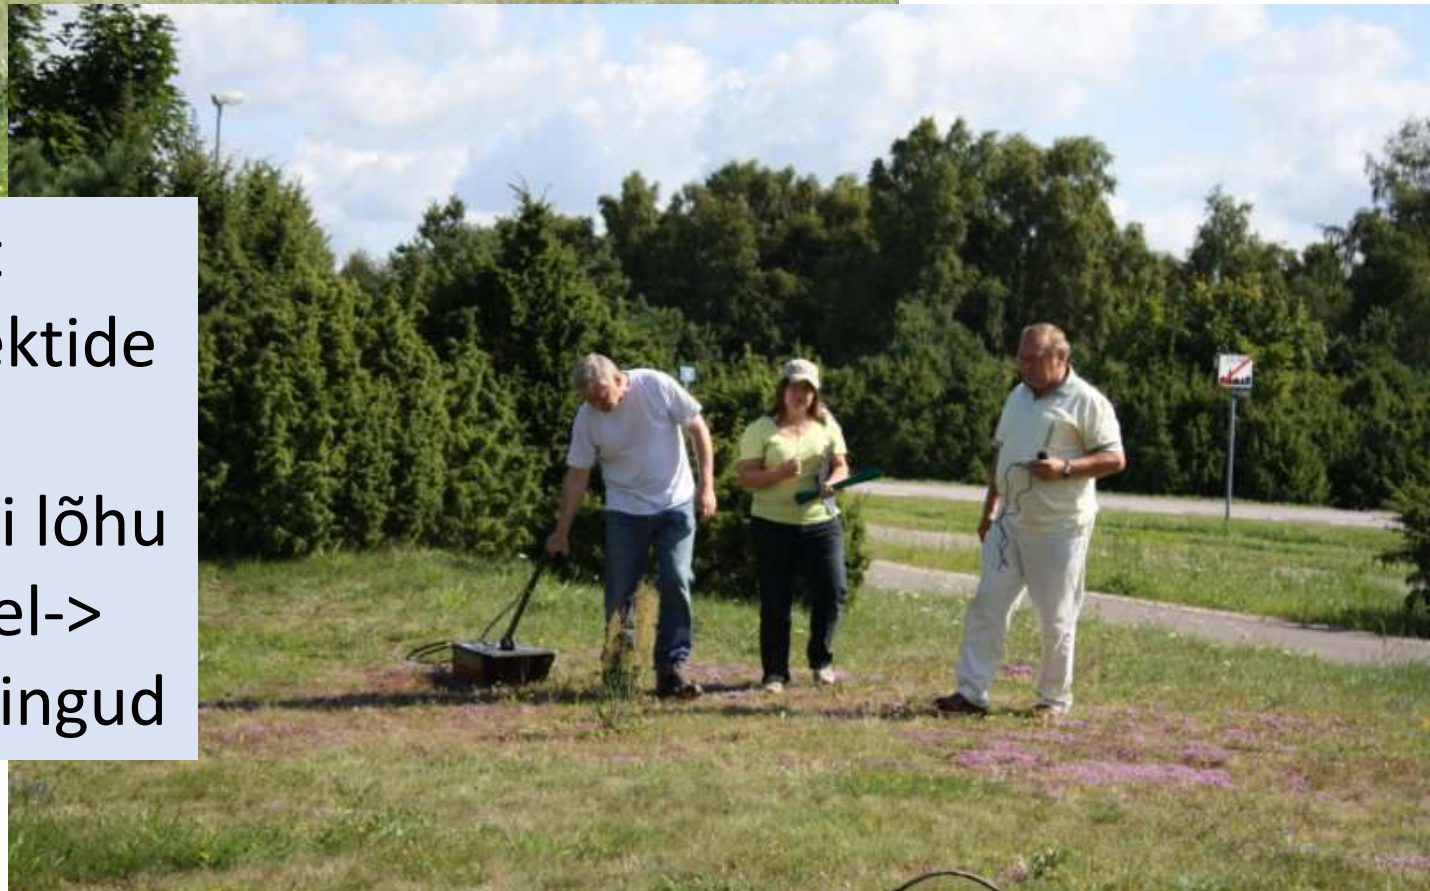
Arheoloogiliselt  
väärtuslike objektide  
puhul on hästi  
oluline, et me ei lõhu  
seda mingil moel->  
Salme laeva otsingud

*võõrkeha – laevuke ?*

*kaabel*

*tugev (niiske) pinnas*

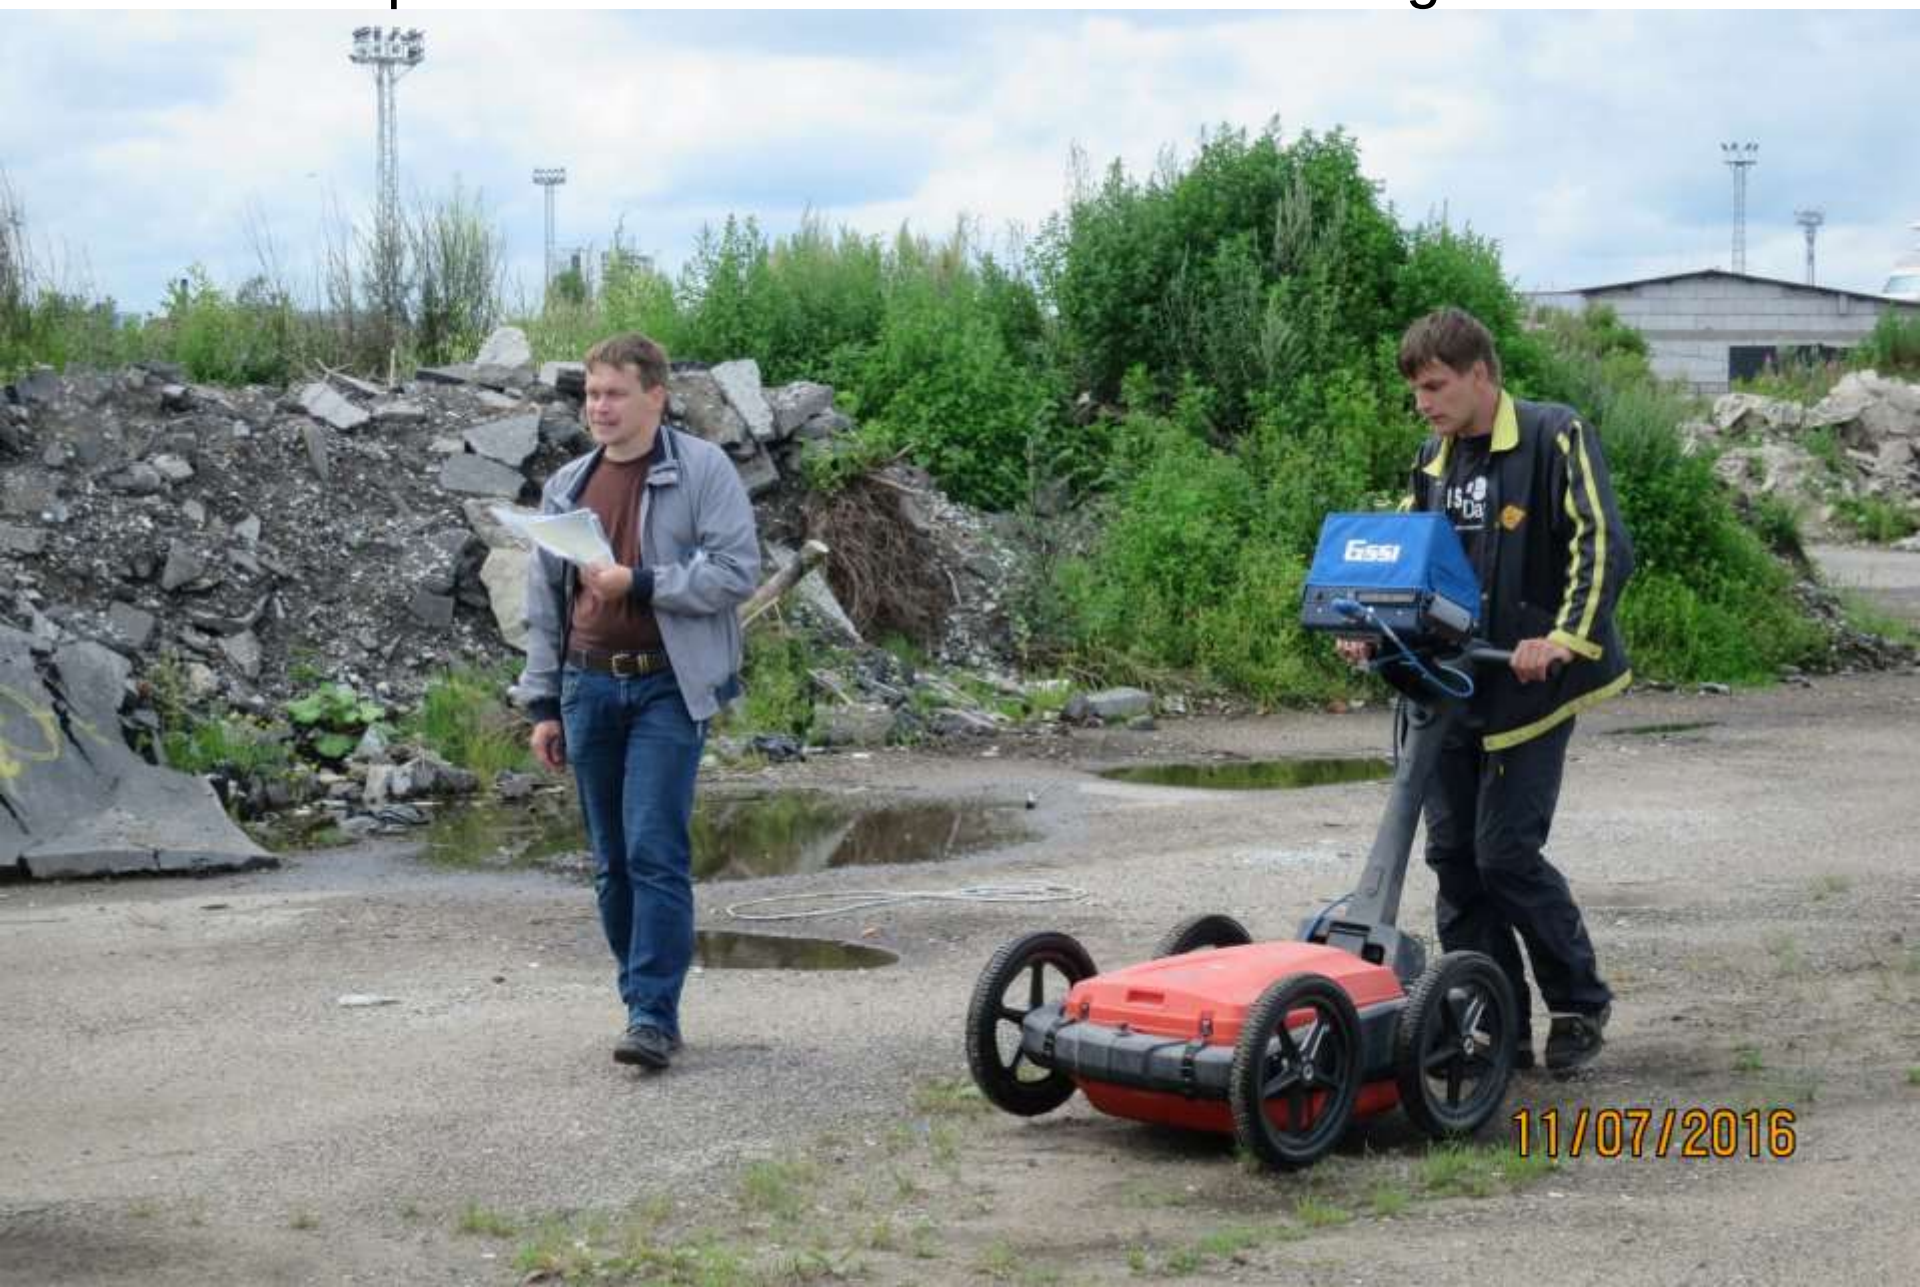
Reidi tee laevade otsingud ja Russalka, oluline viis ootamatuste vältimiseks - pildil otsime üht vanale kaardile märgitud vrakki.

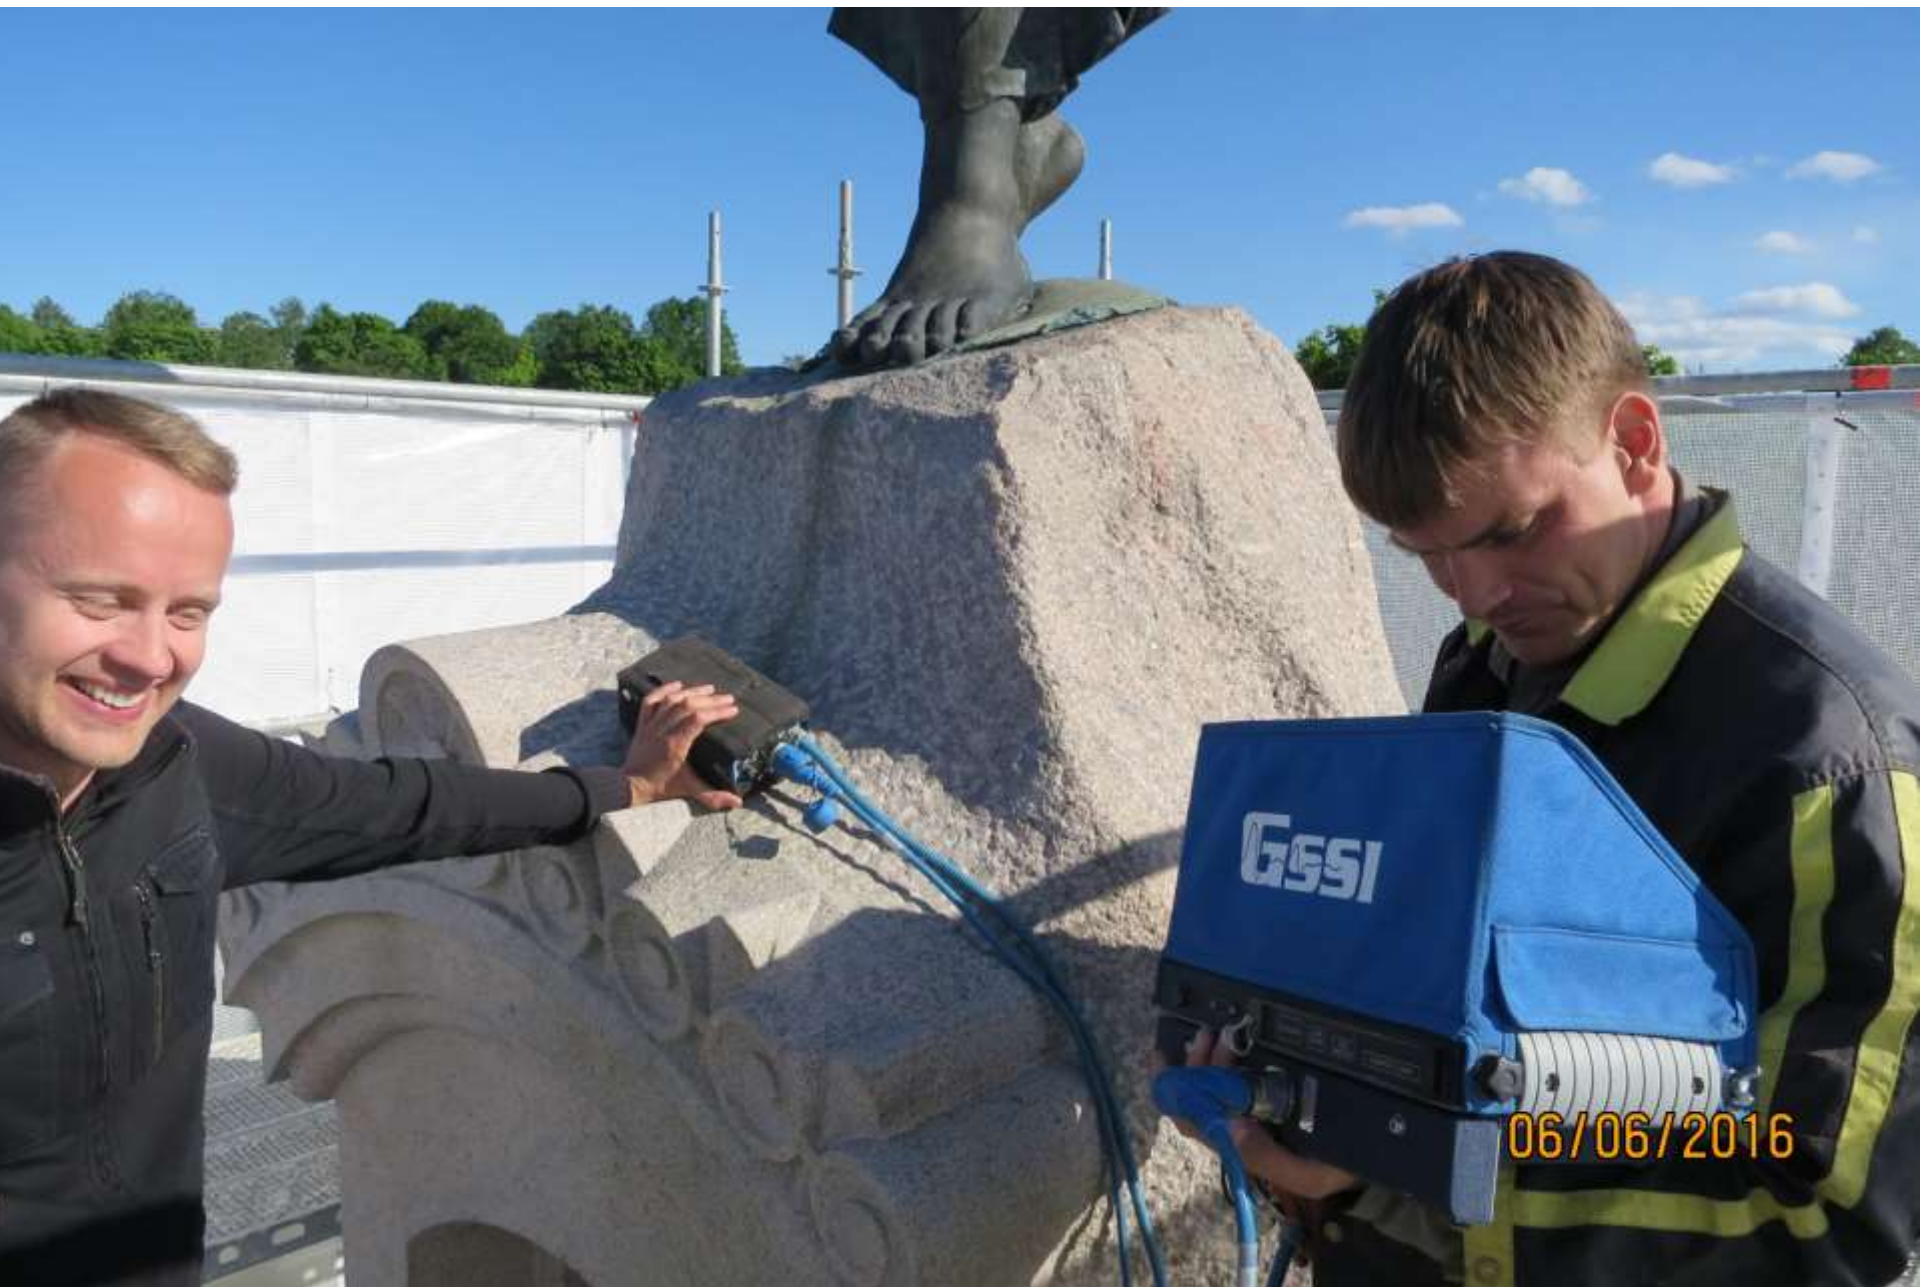
# Russalka kuju kinnistuskonstruktsioonid

*Russalka monumendi kinnituskonstruktsioonide väljauurimine ja seisundi hinnang*

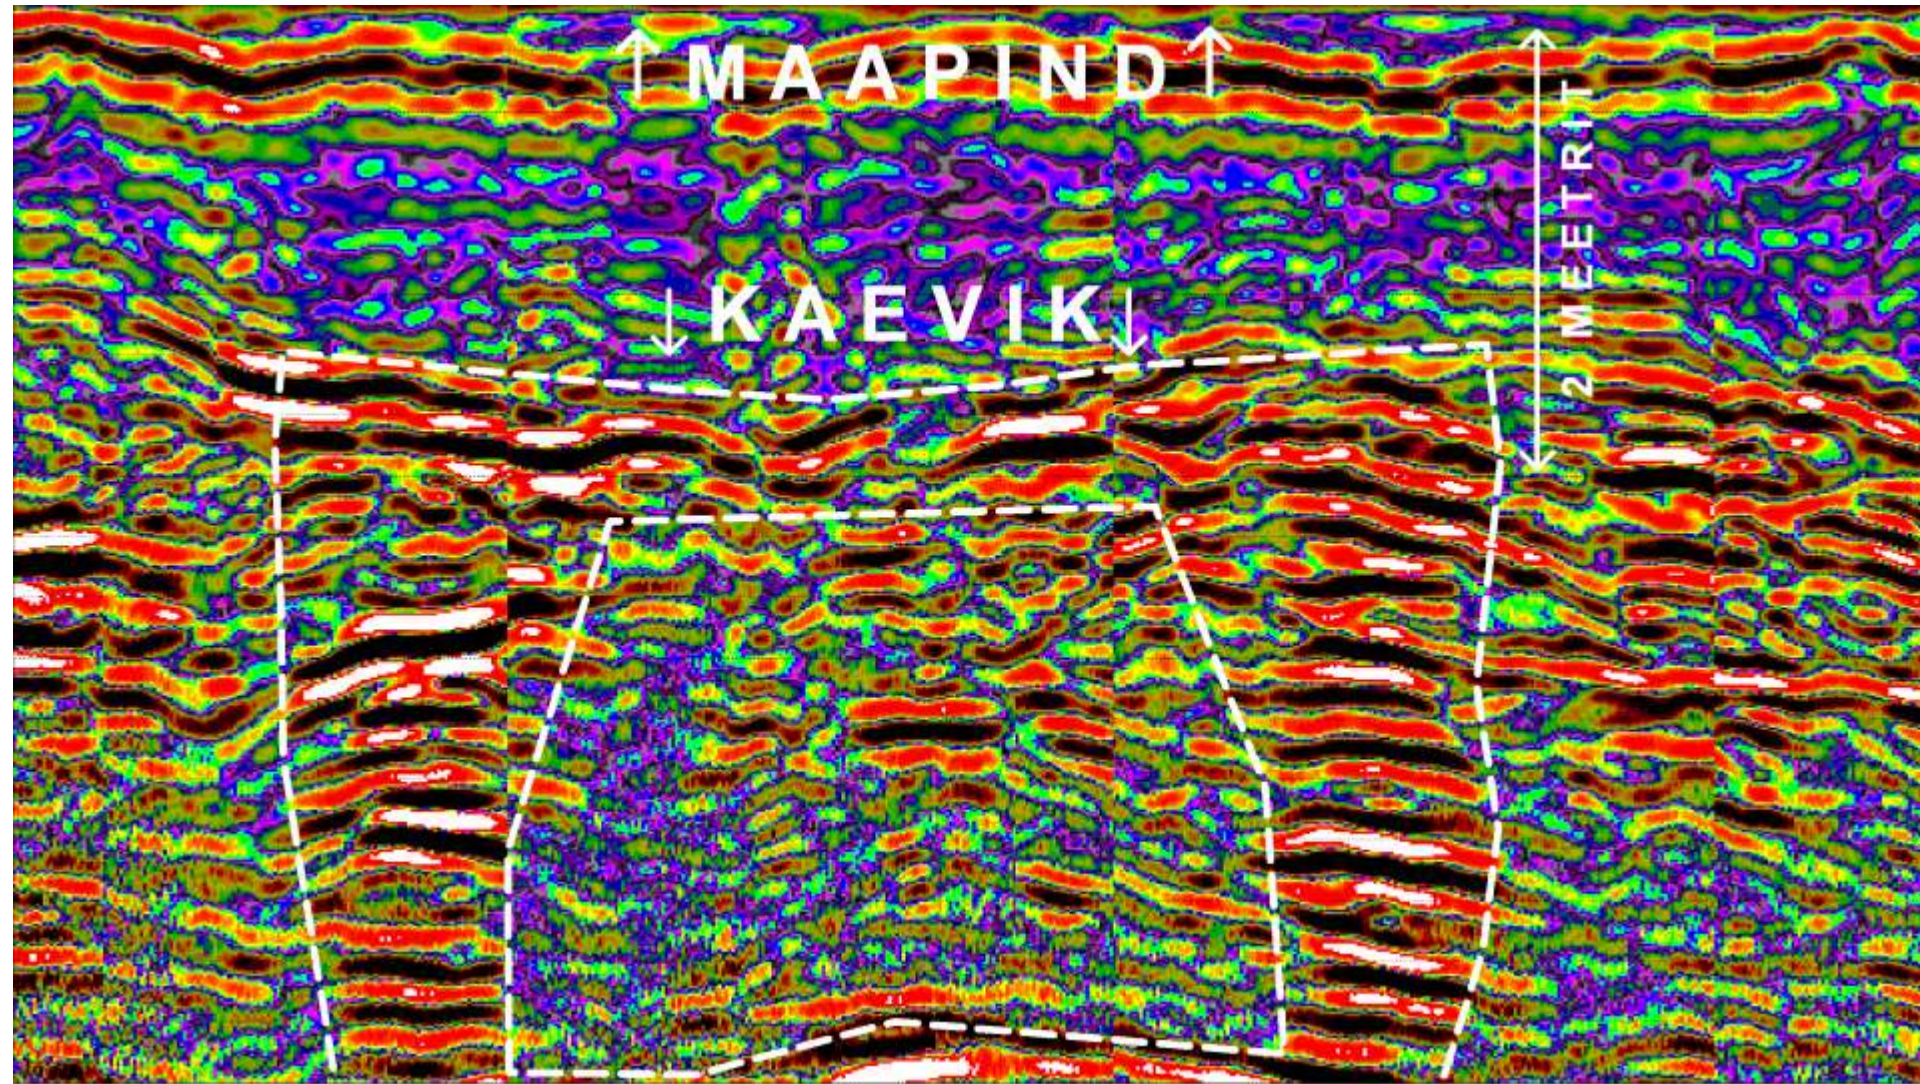
Leiab tühimikud nii seinas kui maa all:

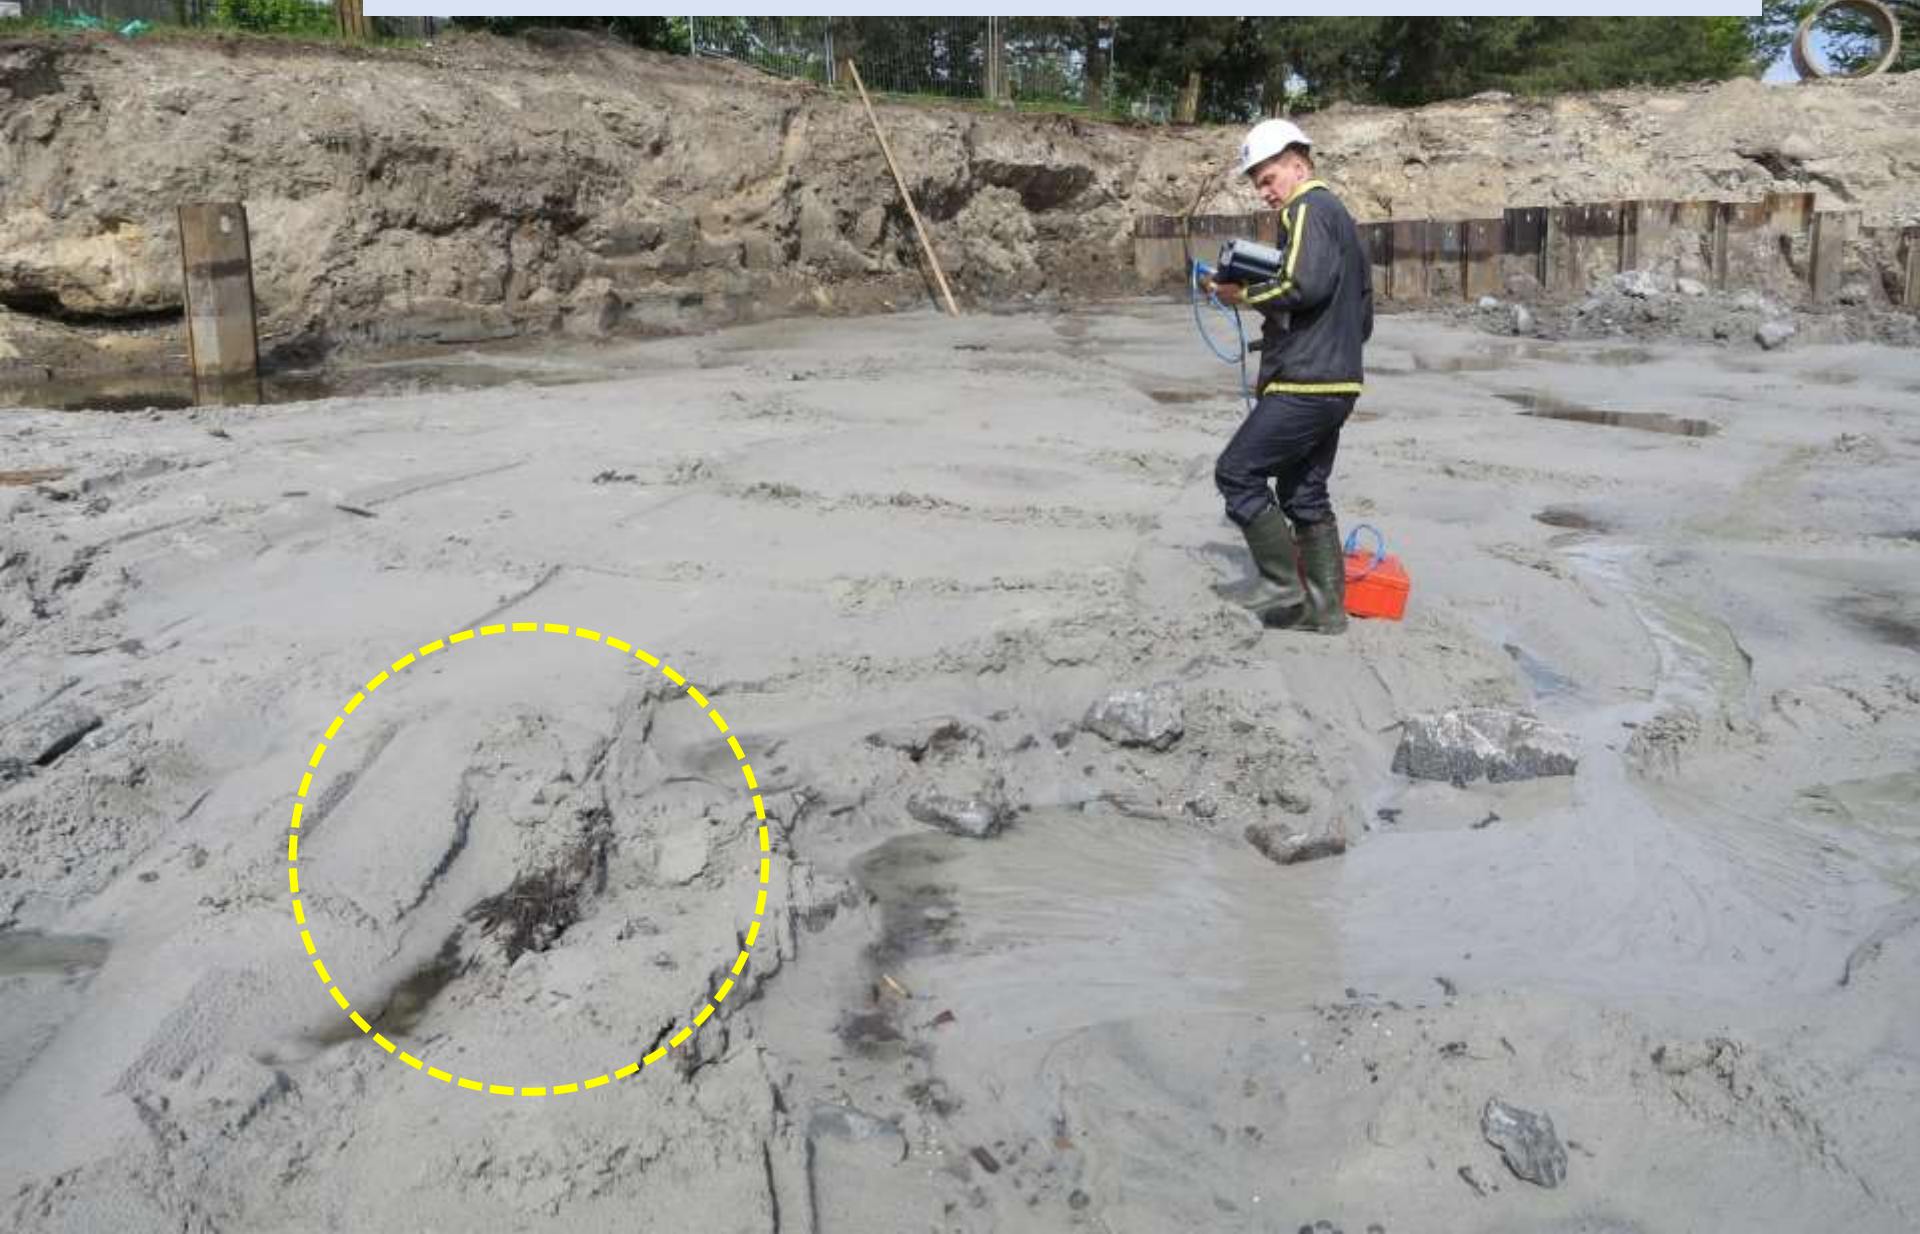
**Leidsime väikesemõõtmelise aga pikliku anomaalia, mis ilmselt oli laev, otsustai kiirelt välja kaevata:**
